COMUNE di S. MARTINO DI LUPARI - PD

Piano per l'Eliminazione delle **B**arriere **A**rchitettoniche

5 - EDIFICI

Marzo 2024

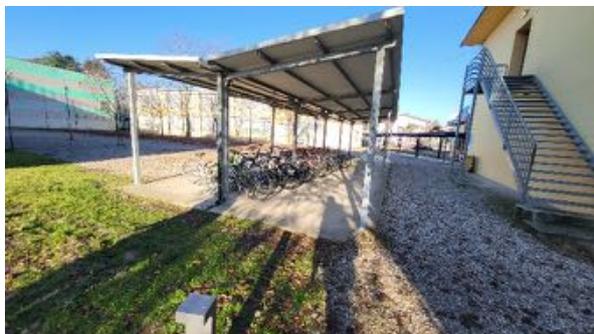
3

rastrelliere bici (prevista rimozione)

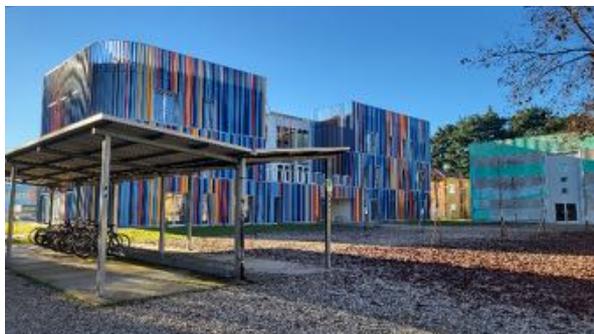
5

Nuova scuola e palestra

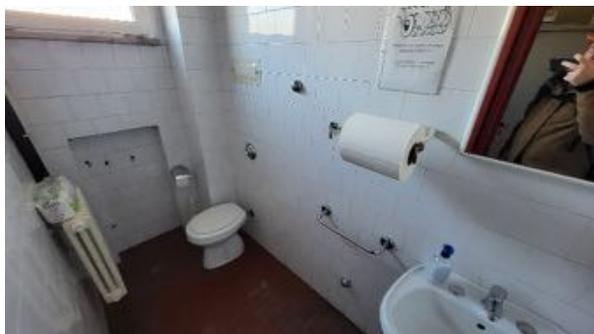
7

Istituto comprensivo: Servizio igienico

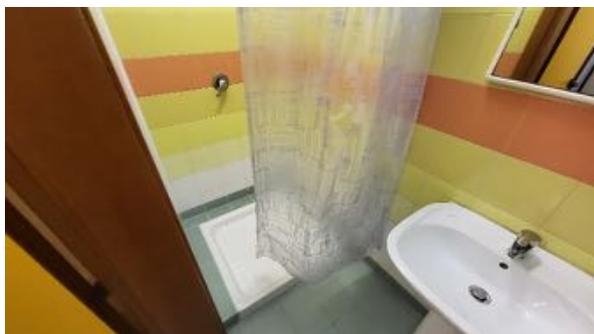
15

doccia palestra

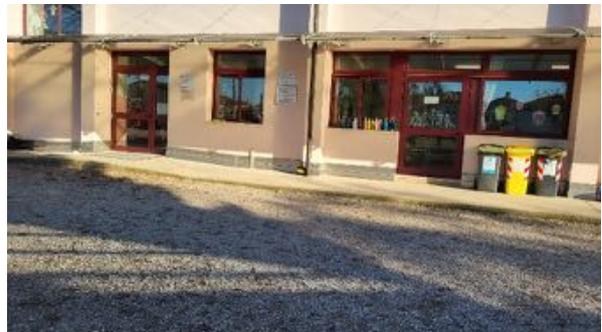
16

uscita di sicurezza ed accesso al giardino

5	Uscite di sicurezza	RAC.4	Realizzazione RAMPA removibile in metallo per esterni, con larghezza min. 90 cm, pendenza longitudinale max 5% (8% in caso di impossibilità), cordolo fermaruota e corrimano. Costo unitario al metro lineare.	1,8 ml	1.500,00

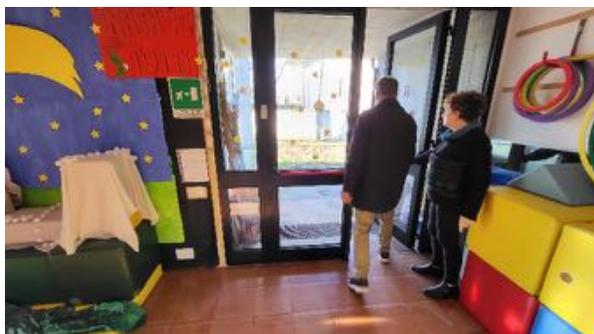
3

Uscita secondaria

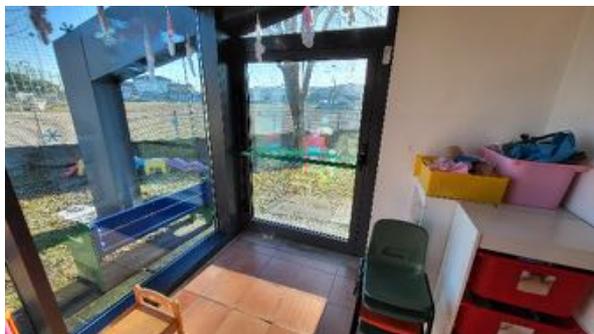
7

Uscita in giardino dall'aula

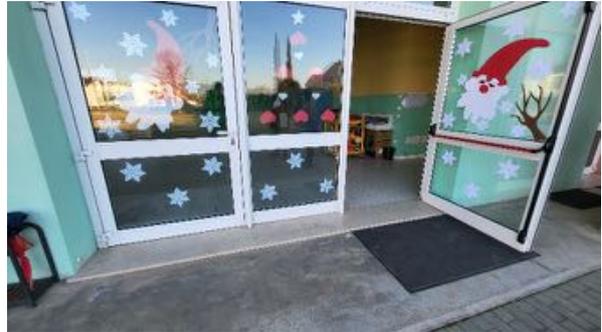
10

uscita da palestra

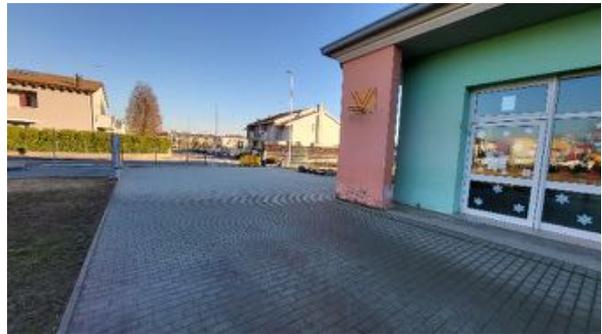
12

Ingresso alunni da via Monte Civetta

N	Dove	Cod.	Intervento	Quantità	Costo €
1	Accesso da via Monte Civetta	-	Realizzare tettoia nella porta d'ingresso	1,0	1.200,00
2	Aule	ORI.4	Fornitura e installazione di pannelli rigidi, in legnocemento o altro materiale fonoassorbente , posati a parete o a soffitto, compresa struttura portapannelli, per attenuare il riverbero acustico e favorire il comfort acustico del locale.	mq20x5= 100 mq	9.000,00
3	Corridoio	SCA.1	Posa di DOPPIO CORRIMANO in acciaio, ancorato alla parete o al parapetto esistente, composto da corrimano superiore h 90/100 cm e corrimano inferiore h 75 cm, prolungati di 30 cm oltre il termine della rampa, verniciato in tinta contrastante rispetto alla parete, incluse opere murarie e ripristini.	5,0 m	750,00
4	Cortile in ghiaia	-	Ricoprire spigoli nelle sedute delle finestre con della gomma anti trauma	M 8,0	400,00
5	Uscita secondaria nel cortile in ghiaia	RAC.4	Realizzazione RAMPA removibile in metallo per esterni, con larghezza min. 90 cm, pendenza longitudinale max 5% (8% in caso di impossibilità), cordolo fermaruota e corrimano. Costo unitario al metro lineare.	7,0 ml	5.600,00

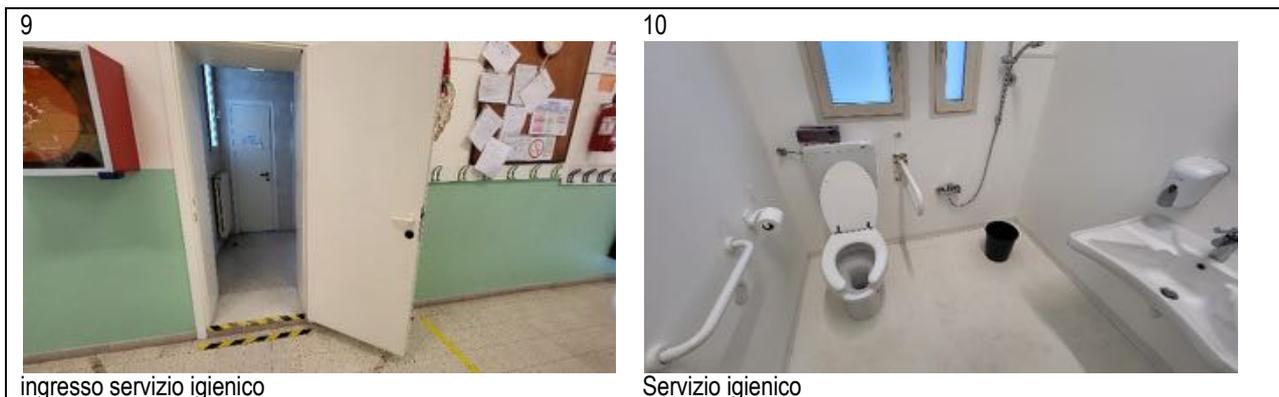
9 ingresso servizio igienico

10 Servizio igienico

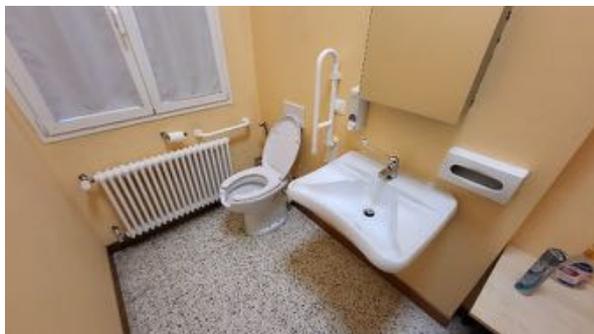
7

servizio igienico

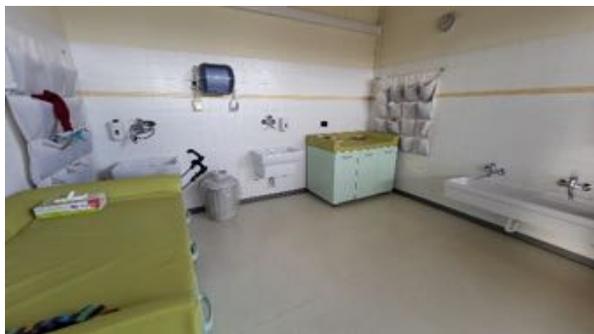
7

servizio igienico
