COMUNE di S. MARTINO DI LUPARI - PD

Piano per l'Eliminazione delle **B**arriere **A**rchitettoniche

5 - EDIFICI

Marzo 2024

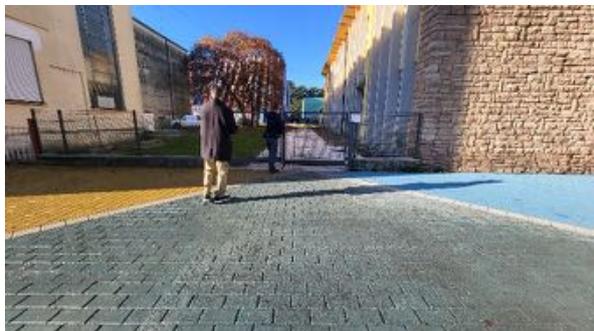
1

Ingresso dalla piazza

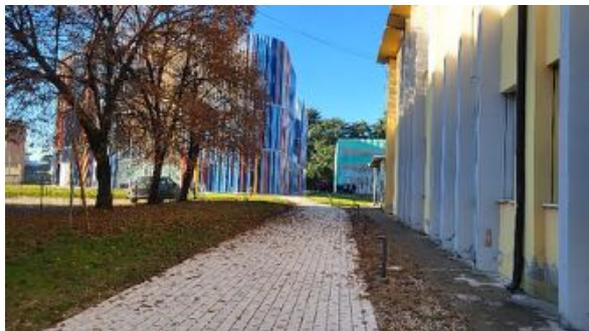
2

Percorso cortile

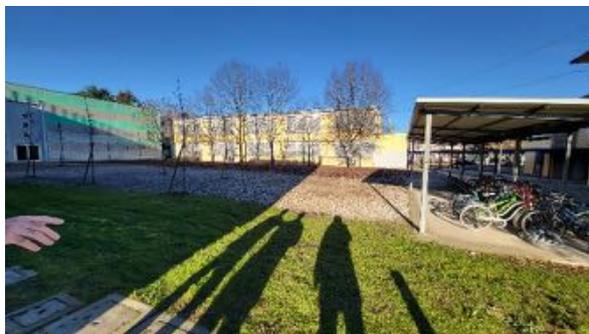
4

Cortile interno

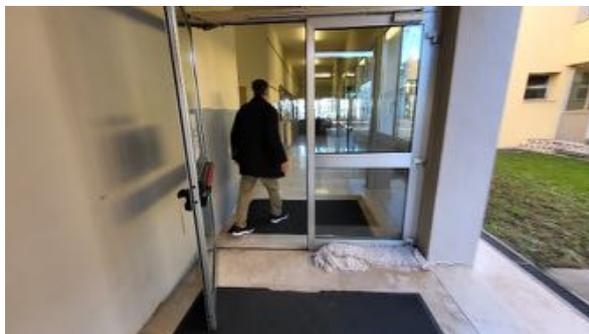
6

istituto comprensivo: accesso

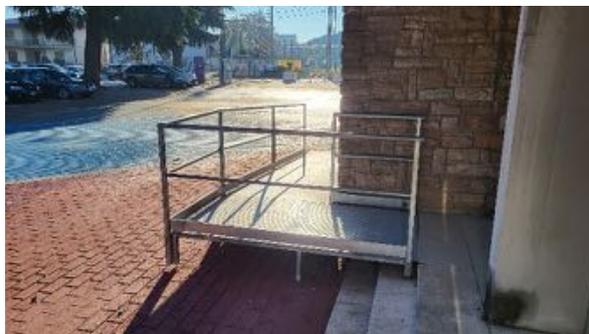
8

Istituto comprensivo: rampa accesso da via Firenze

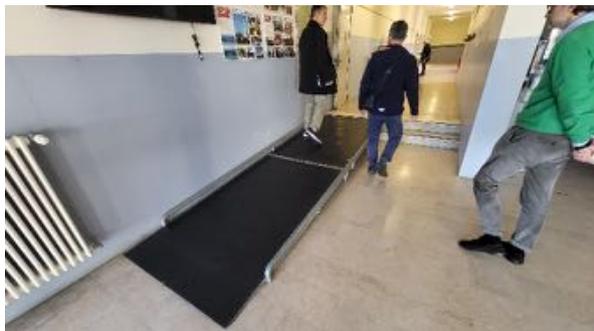
9

Ist. Comprensivo: rampa piano terra

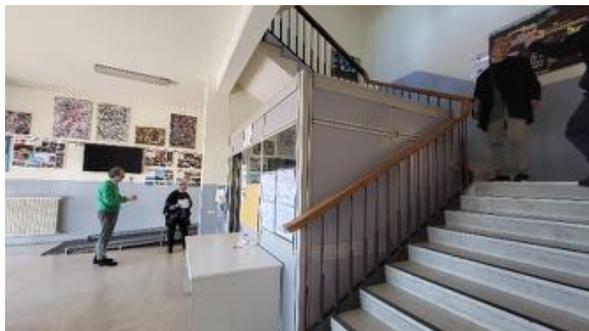
10

Ist. Comprensivo: vano scale

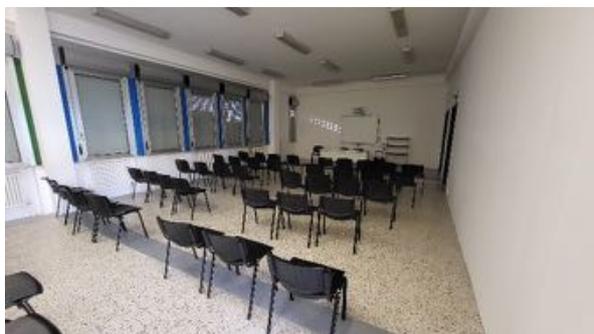
11

Ist. Comprensivo: sala riunioni

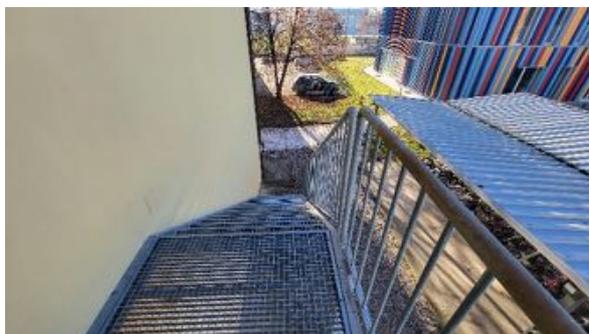
12

istituto comprensivo: scale d'emergenza

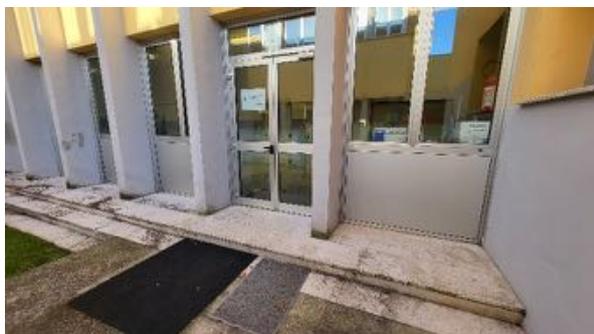
13

Istituto comprensivo: uscita secondaria

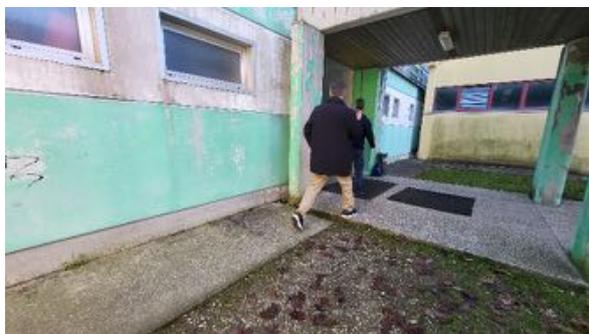
14

accesso a palestra (previsto intervento riqualificazione)

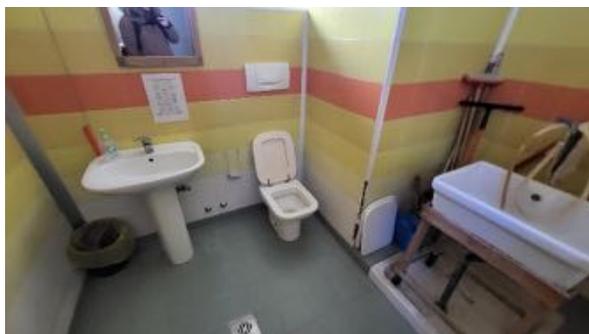
16

Servizio igienico palestra

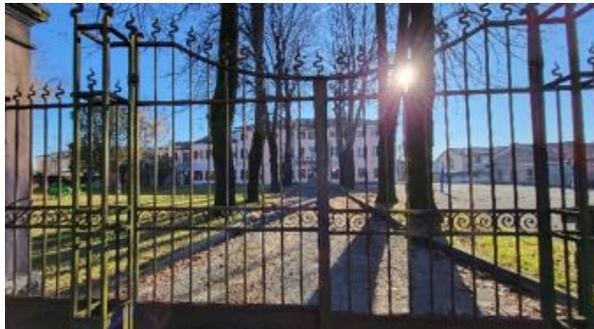
1

Ingresso esterno da vicolo Vittorio Veneto

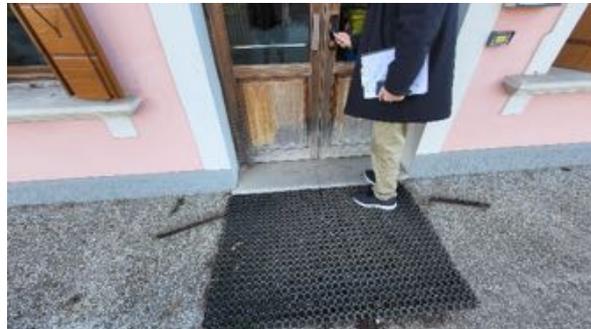
2

ingresso parte storica

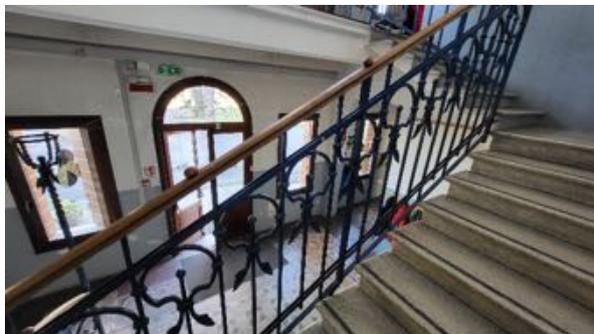
3

scale parte storica

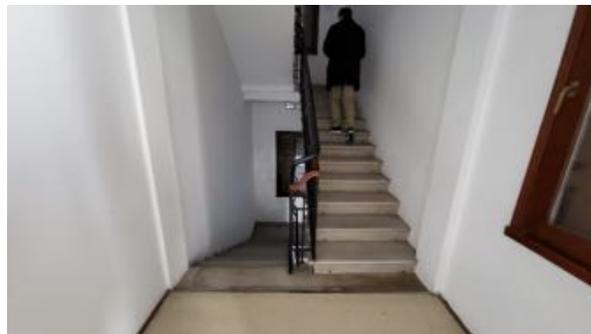
4

scale accesso aula magna

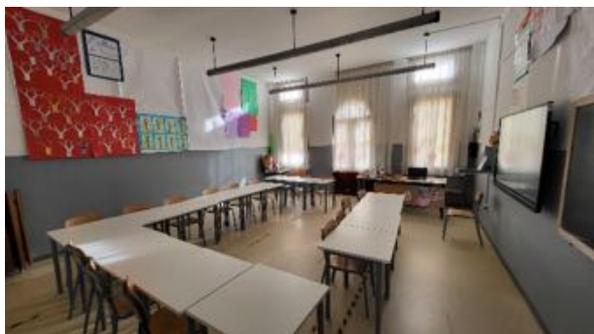
5

aula

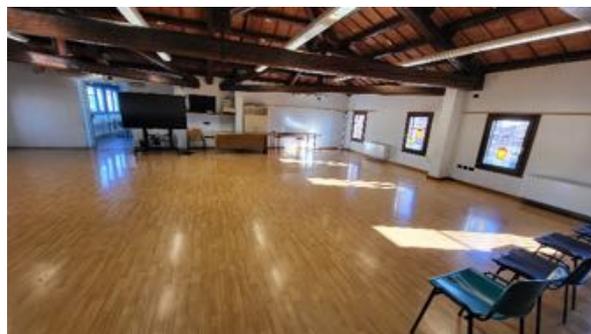
6

aula magna

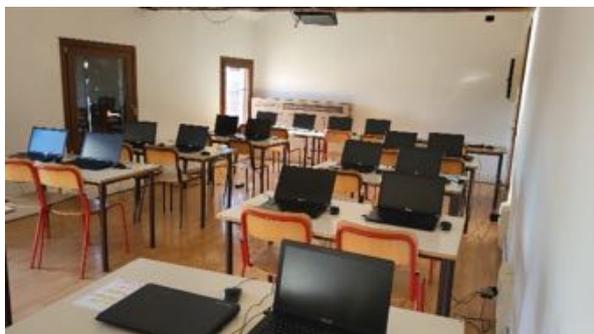
7

aula computer

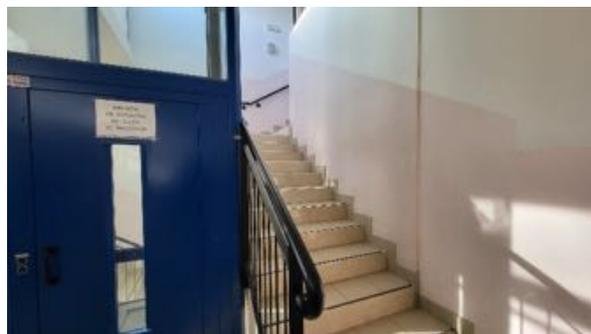
8

scale e montacarichi parte nuova

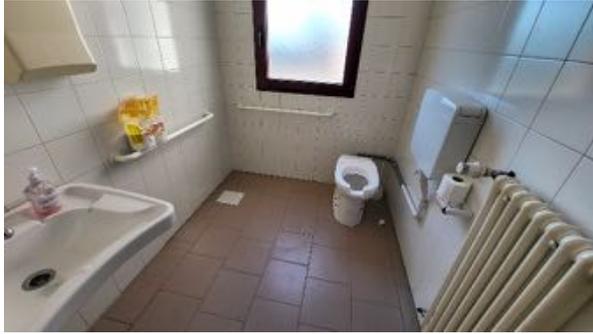
9

servizio igienico parte nuova

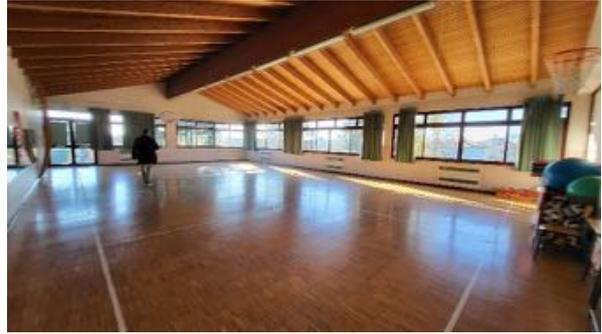
10

palestra

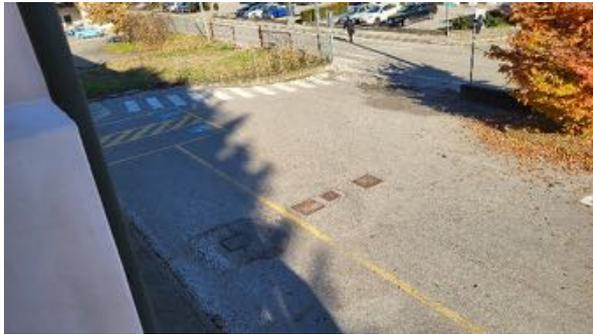
11

stallo riservato e fermata bus

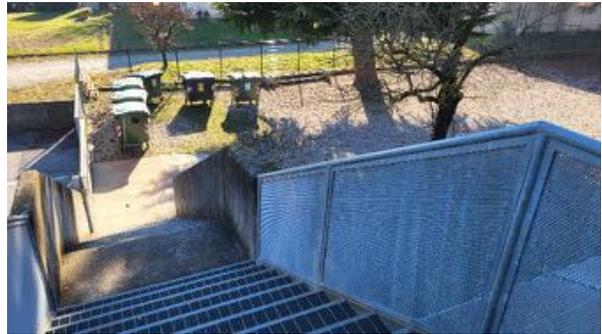
12

Scale di emergenza parte nuova

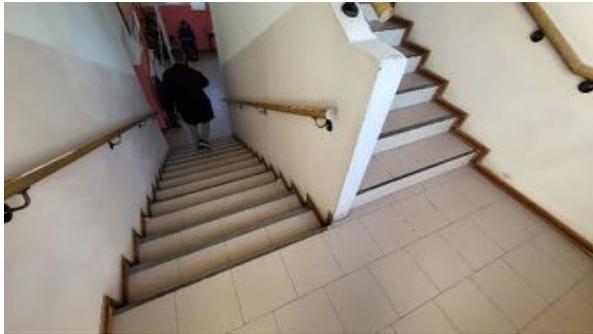
13

scale parte nuova

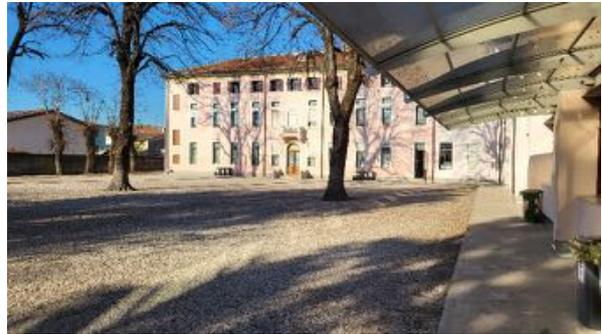
14

Cortile

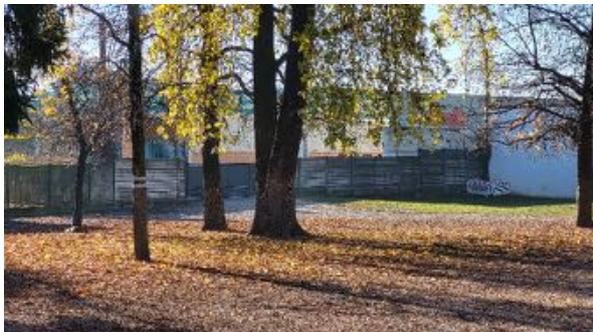
15

cancello d'ingresso studenti

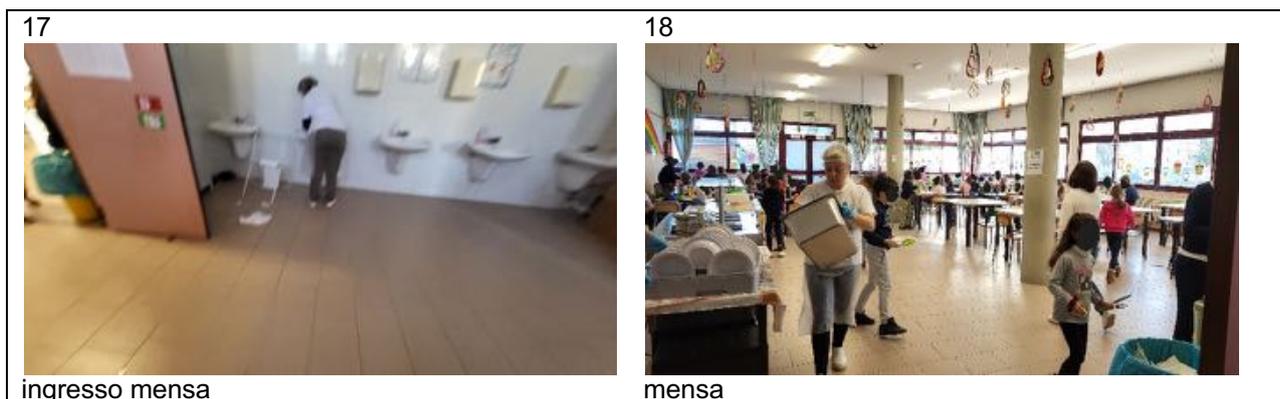
ingresso mensa

mensa

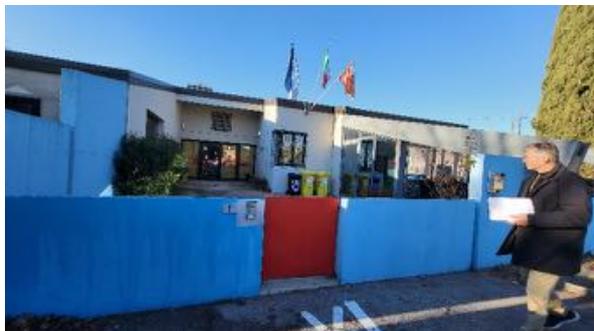
1

Ingresso da viale dei Martiri

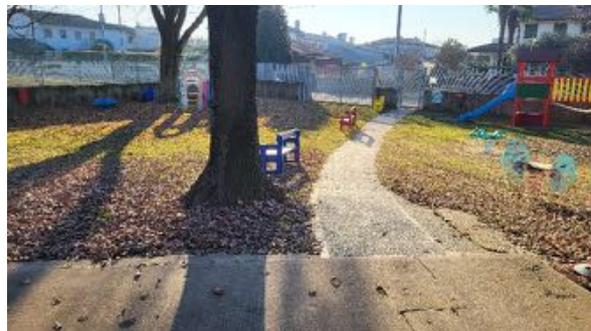
2

Percorso ingresso

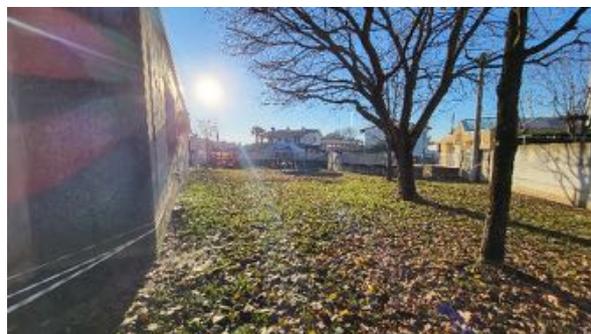
4

giardino

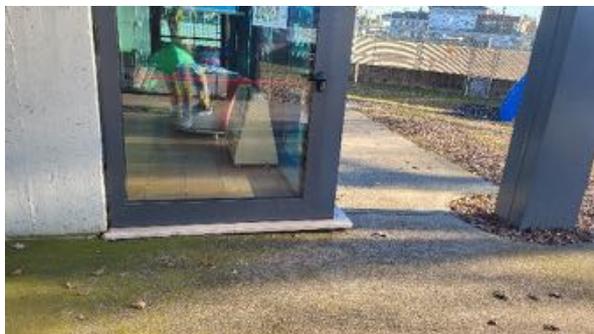
5

Uscita secondaria aula

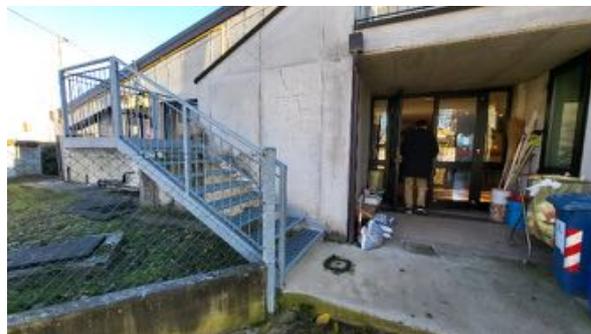
6

Scale d'emergenza dormitorio

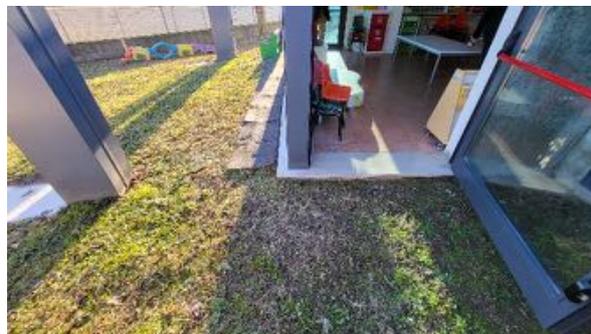
8

uscita in giardino dall'aula

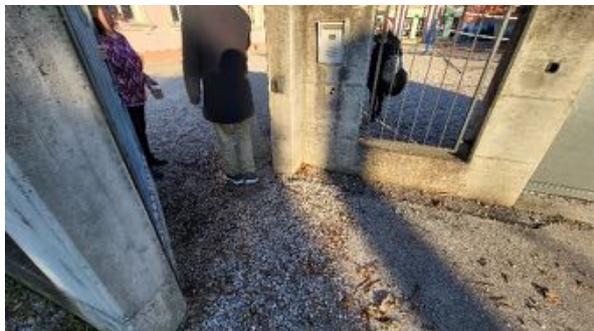
1

ingresso

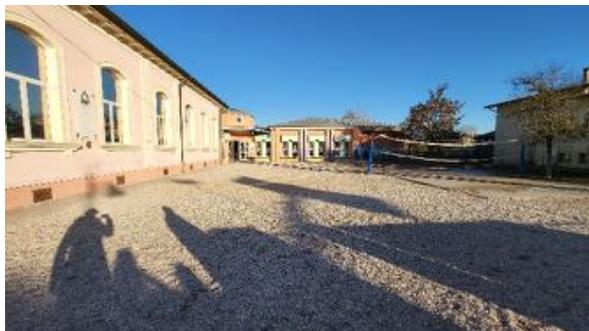
2

Ingresso cortile da via dei Martiri

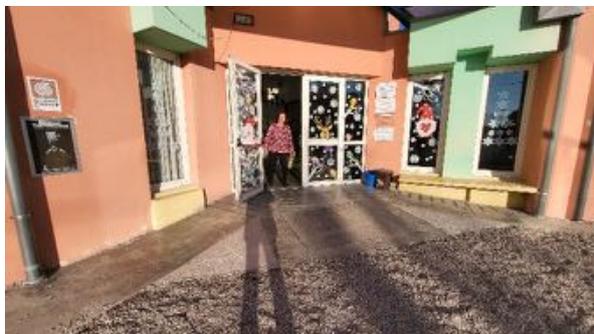
3

Porta accesso a cortile

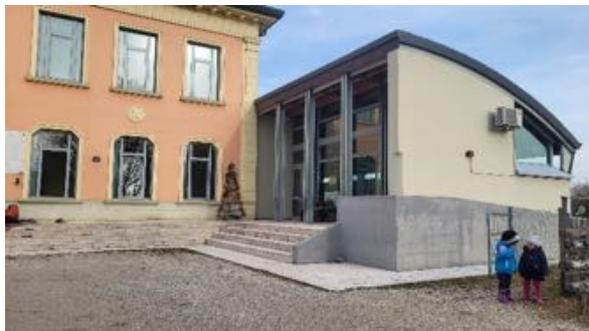
2

Rampa e scala ingresso

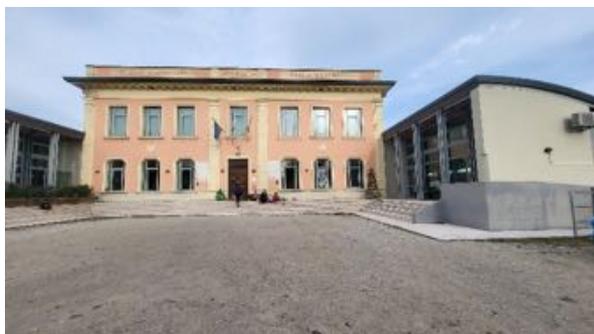
3

Cortile

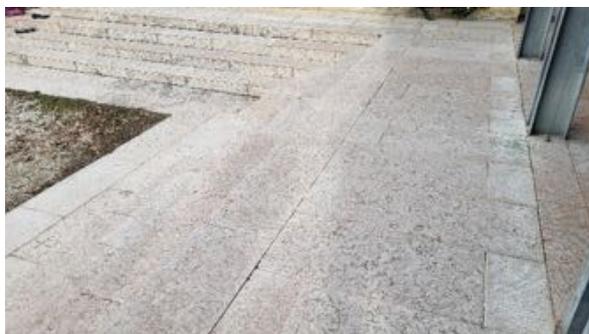
4

Marciapiede perimetrale

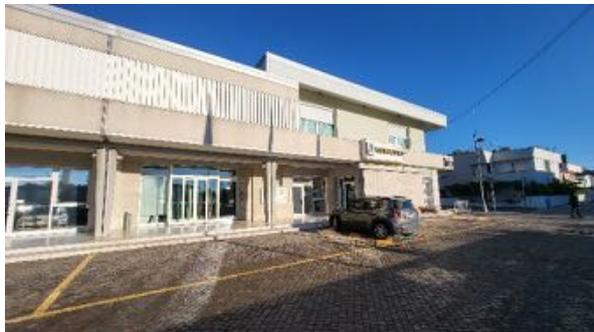
1

edificio

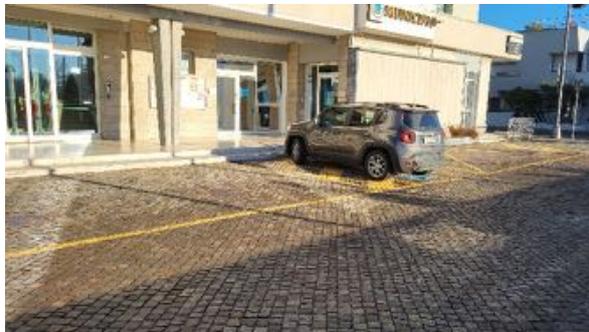
2

parcheggio riservato

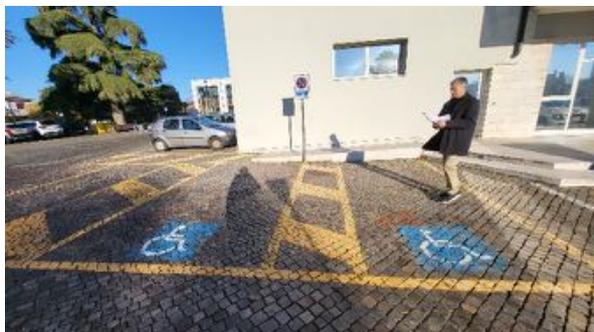
3

parcheggio riservato

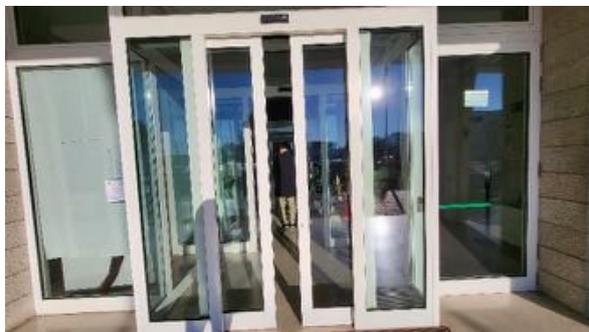
4

ingresso

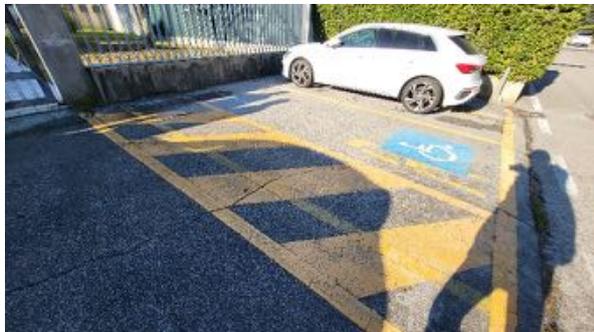
1

Parcheggio riservato

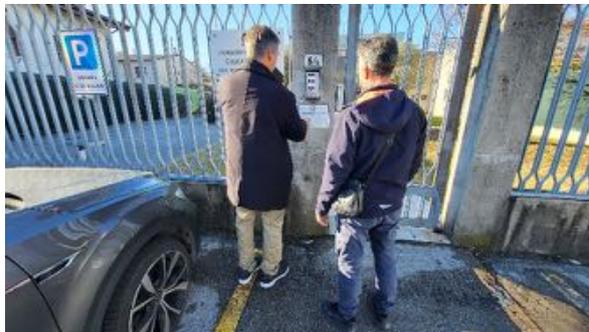
cancello ingresso

N	Dove	Foto	Intervento	Quantità	Costo €
1	cancello	-	Riposizionare campanello-citofono ad h<140 cm	1,0	300,00
2	Porta ingresso	RAC.1	SMUSSATURA in opera del bordo della soglia per raccordare senza gradini, le due quote, incluse assistenze murarie, per dislivelli fino a 2,5 cm	1,0	160,00
3	Servizio igienico	BAG.5	REALIZZAZIONE DI SERVIZIO IGIENICO accessibile anche a persona su sedia a ruote (forfait)	1,0	14.000,00

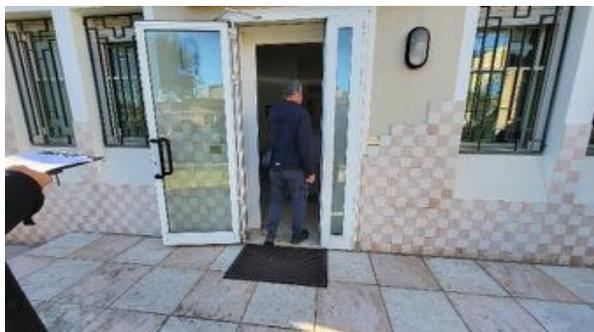
3

porta ingresso

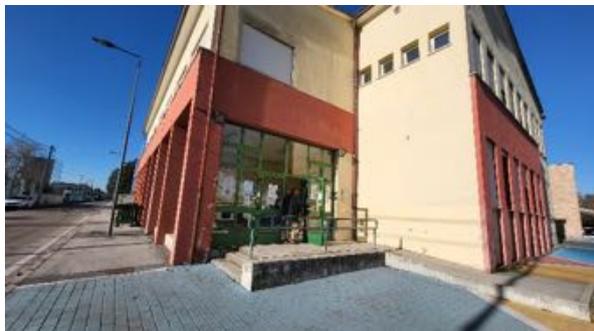
1

Ingresso esterno

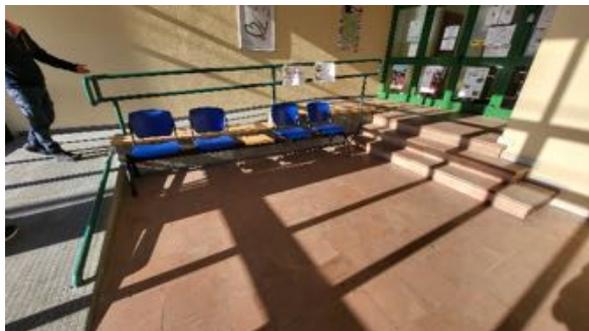
2

Rampa di accesso

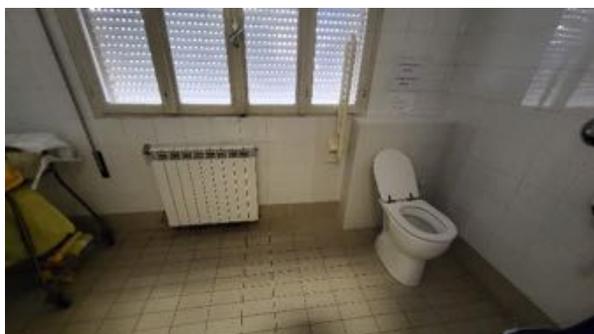
7

Servizio igienico

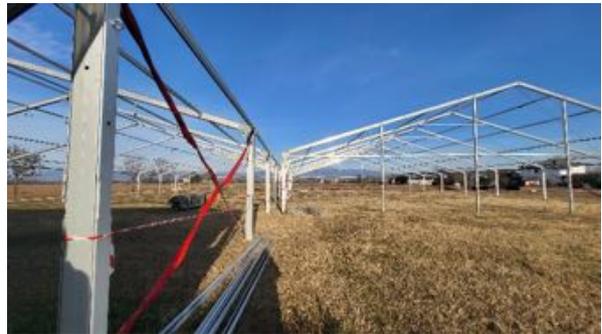
4

aree esterne in allestimento

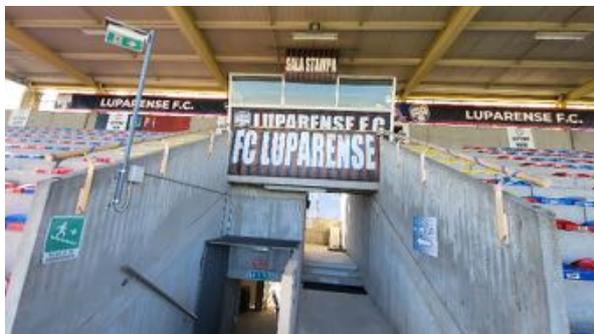
5

accesso tribune

N.	Dove	Foto	Intervento	Quantità	Costo €
1	servizio igienico	RAC.4	Realizzazione RAMPA removibile in metallo per esterni, con larghezza min. 90 cm, pendenza longitudinale max 5% (8% in caso di impossibilità), cordolo fermaruota e corrimano. Costo unitario al metro lineare.	4,0 ml	3.600,00
2	servizio igienico	BAG.3	RICONFIGURAZIONE DELL'AREA SERVIZI IGIENICI al fine di realizzare un servizio accessibile anche a persona su sedia a ruote.	0,8	7.200,00
3	tribune	IMP.6	Installazione impianto di sollevamento costituito da servoscala per accesso a tribune	1,0	12.000,00
COSTO TOTALE €					22.800,00

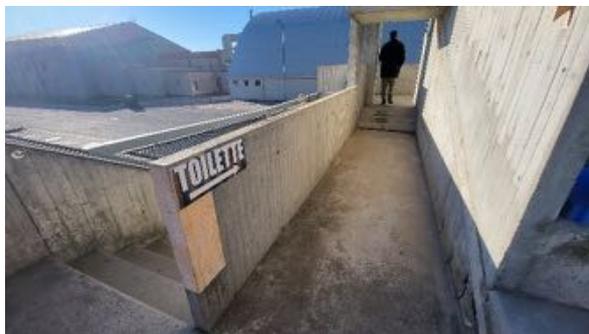
6

Accesso al servizio igienico

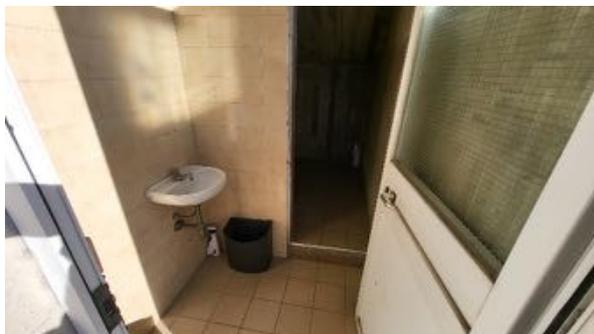
7

servizio igienico

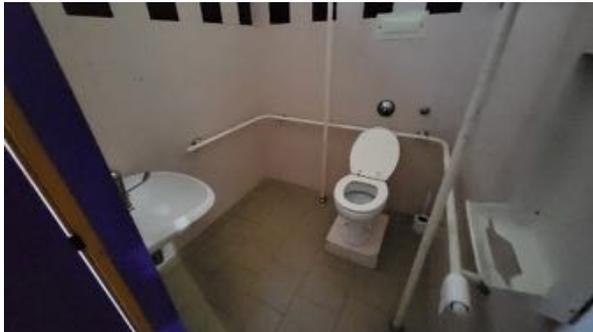
13

servizio igienico

N.	Dove	Cod.	Intervento	Quantità	Costo €
1	accesso esterno	-	Realizzare copertura di collegamento tra i due edifici	16,0 m	8.000,00
2	servizio igienico	ORI.6	Installazione targa segnaletica-identificativa con simbolo accessibilità, per porta interna	4,0	200,00
3	fruibilità interna	SCA.4	Posa di CORRIMANO tipo semplice tubolare PER INTERNI o altro elementi di completamento del parapetto (es. battipiede)	8 ml	800,00

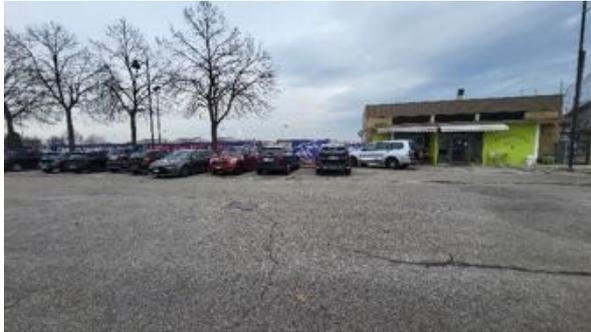
1

AMBITO D'INDAGINE	DESCRIZIONE e CRITICITA'	INTERVENTO RICHIESTO
PARCHEGGIO	Stallo parcheggio riservato assente.	Realizzare parcheggio riservato.
ACCESSO ESTERNO	Tribune non accessibili.	Pavimentare vialetto accesso dal parcheggio e area sosta per carrozzine adiacente al campo da gioco.
SERVIZIO IGIENICO	Servizi igienici pubblici assenti	Nessuno.
COLLEGAMENTI VERTICALI	scala non sono presenti scale	Nessuno.
	impianti non sono presenti impianti	Nessuno.
FRUIBILITA' INTERNA	i percorsi interni non presentano barriere architettoniche particolari	Nessuno.
AREE SCOPERTE	–	Nessuno.
USCITE SICUREZZA	–	Nessuno.
NOTE	-

Parcheggio

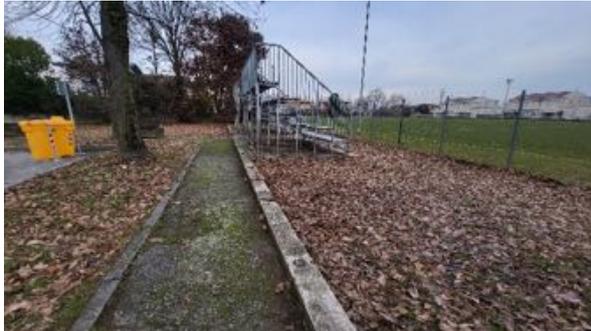
7

Accesso a tribune

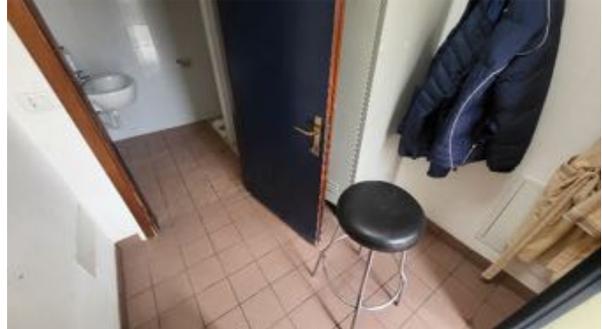
6

Servizio igienico

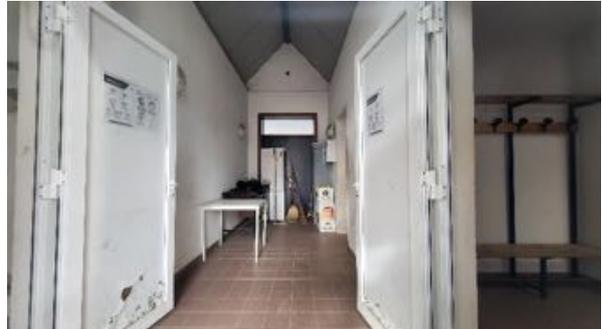
8

spogliatoi

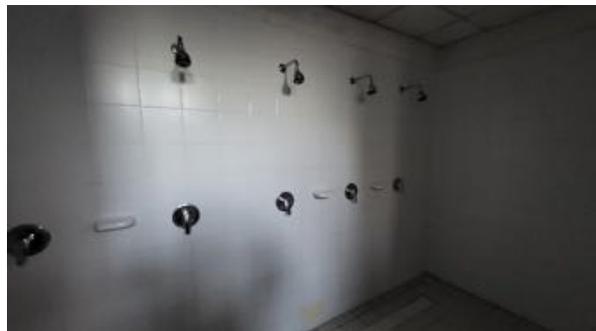
1

Docce

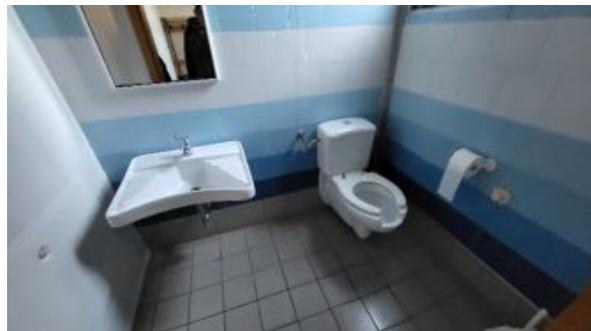
servizio igienico

N.	Dove	Cod.	Intervento	Quantità	Costo €
1	servizi igienici	BAG.2	installazione sgabello reclinabile e maniglione passamano	3,0	540,00
2	fruibilità interna	ORI.5	segnalare area carrozzella bordo campo	1,0	120,00

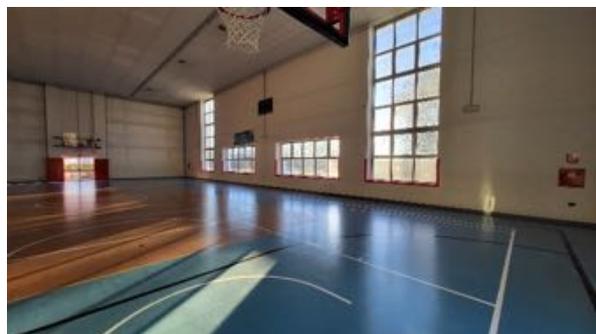
3

campo sportivo

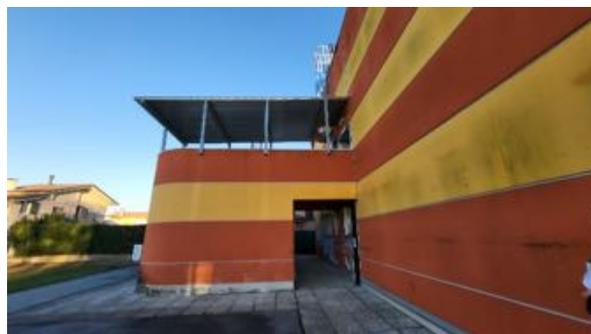
4

scale esterne per accesso alle tribune

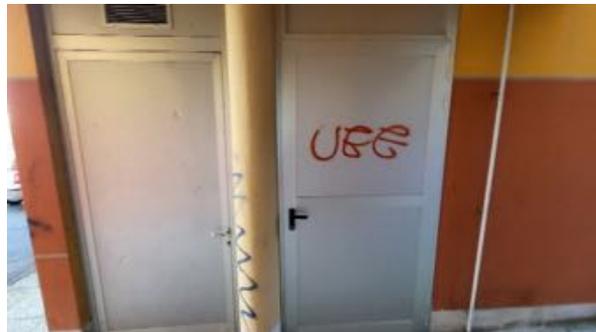
5

porte per accesso scale

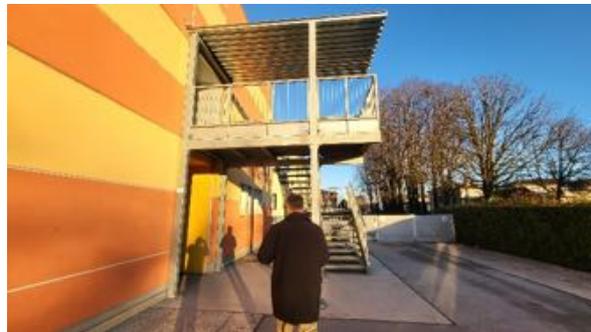
6

scale di accesso al piano primo

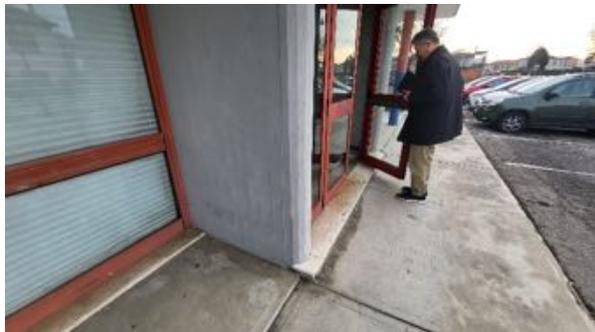
AMBITO D'INDAGINE	DESCRIZIONE e CRITICITA'	INTERVENTO RICHIESTO
PARCHEGGIO	Stallo parcheggio riservato presente	Nessuno
ACCESSO ESTERNO	Accesso palestra con scalino h 6 cm. L'accesso al campo esterno con tornello ostacola l'ingresso a persone su sedia a ruote.	Realizzare rampa. Rimuovere tornello.
SERVIZIO IGIENICO	Servizi igienici con wc "alla turca". Docce a raso.	-ristrutturare servizio igienico -installare almeno un seggiolino e un maniglione nelle docce
COLLEGAMENTI VERTICALI scala impianti	Assenti.	Nessuno.
	Assenti.	Nessuno.
FRUIBILITA' INTERNA	Assenza ostacoli.	Nessuno.
AREE SCOPERTE	–	Nessuno.
USCITE SICUREZZA	–	Nessuno.
NOTE	-

Accesso principale.

N.	Dove	Cod	Intervento	Quantità	Costo €
1	accesso esterno	RAC.4	realizzare rampa di accesso lungh. 1 ml	1,0	800,00
2	servizio igienico	BAG.3	RICONFIGURAZIONE DELL'AREA SERVIZI IGIENICI al fine di realizzare un servizio accessibile anche a persona su sedia a ruote.	1,0	9.000,00
3	Accesso campo esterno	-	Rimozione tornello	1,0	380,00

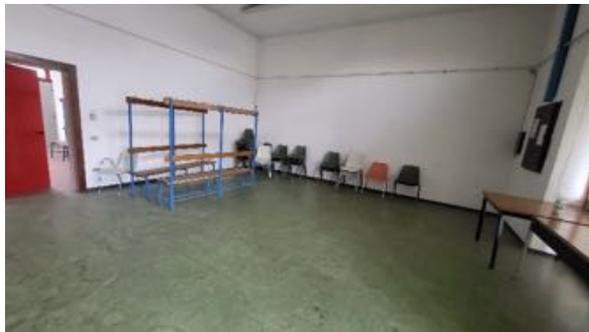
2

Palestrina

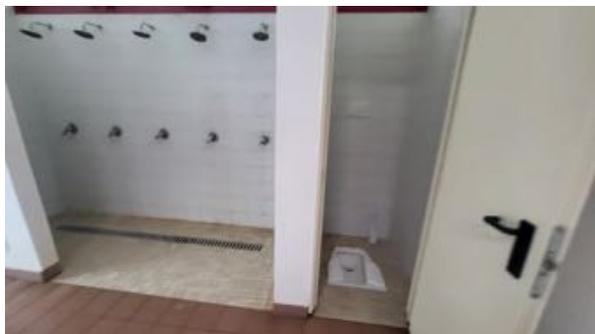
3

Docce e wc

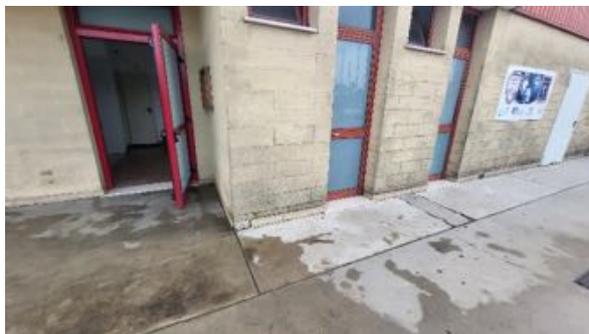
4

accessi esterno.

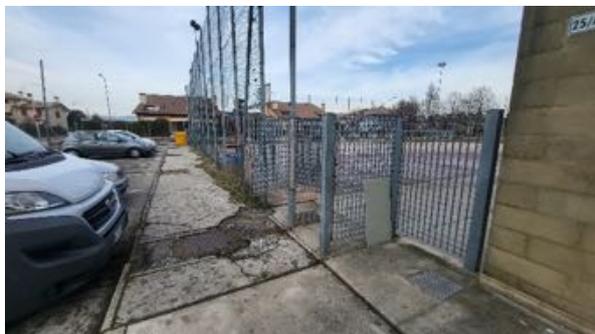
5

accesso al campo polifunzionale

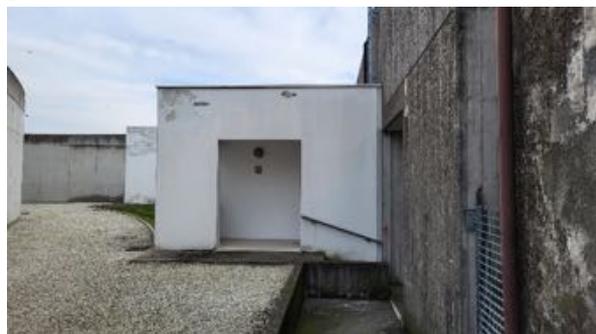
1

Settore est: servizio igienico

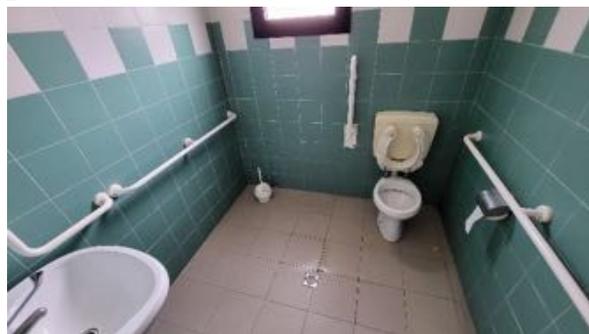
2

Settore est: Servizio igienico

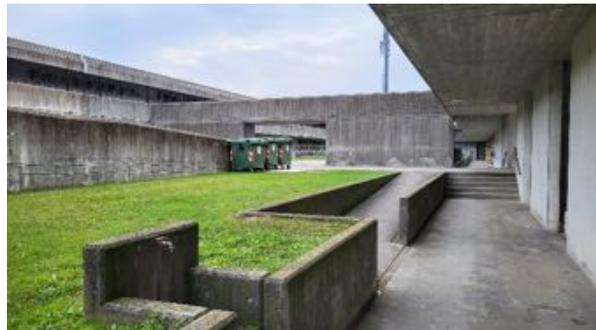
3

COLL. VERTICALI	Scale e rampe Parte Est a-Rampe di accesso senza corrimano (x4). b- N.2 rampe accesso livello sup. lung. 50 m senza corrimano e pianerottoli di sosta ogni 10 m. c-Scale senza corrimano. -Rampa accesso cancello est con elevata pendenza.	a-Installare corrimano. b-Installare corrimano su un lato della rampa (50m x2= 100m). c-Installare corrimani su scale.
	Scale e rampe Parte Storica Porticati non accessibili lato ovest. a-Porticato lato nord non accessibile. b-Scale per accesso a livello superiore monocromatiche e con corrimani discontinui.	- Installare corrimani per accesso al porticato.(3gradini) oppure raccordare al percorso esterno (vedi interventi fruibilità interna area "storica") tramite rampa. a- Installare corrimani per accesso al porticato e rampa per carrozzina. b-Realizzare collegamenti tra corrimani per renderli continui e contrasto cromatico a inizio scale(x2).
	Scale e rampe Parte Ovest Accesso a portici tramite scale.	Installare corrimano e rampe di accesso al porticato (x2 accessi)

Settore est: percorso e rampa

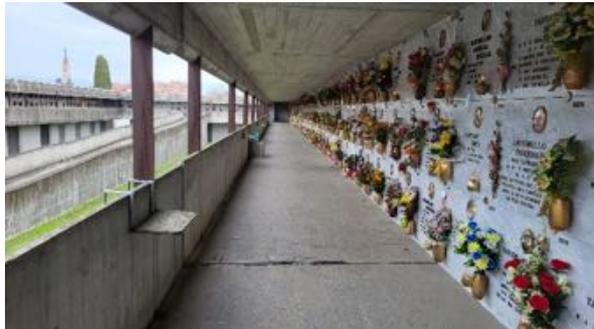
5

Settore est: primo livello

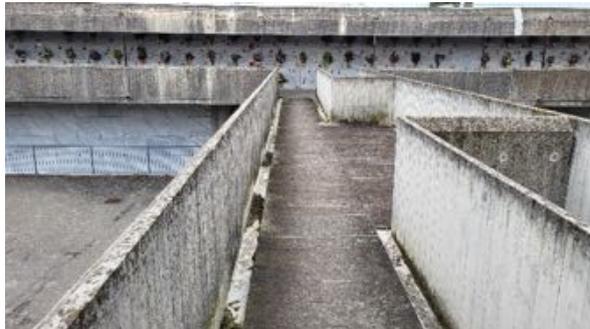
6

Settore est: ponte primo livello

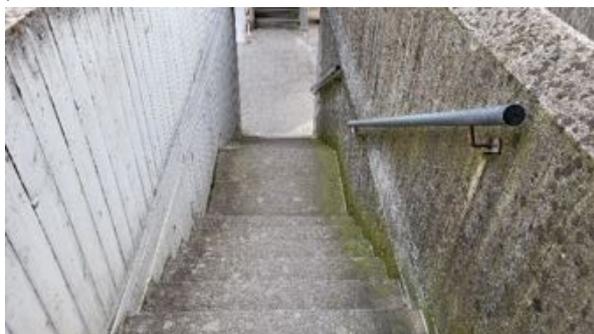
7

Settore est: scale di accesso al ponte

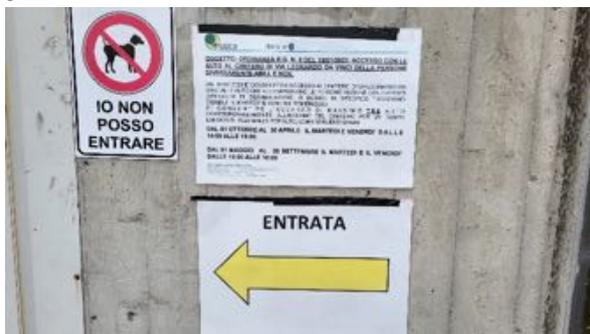
8

Settore est: segnaletica ingresso

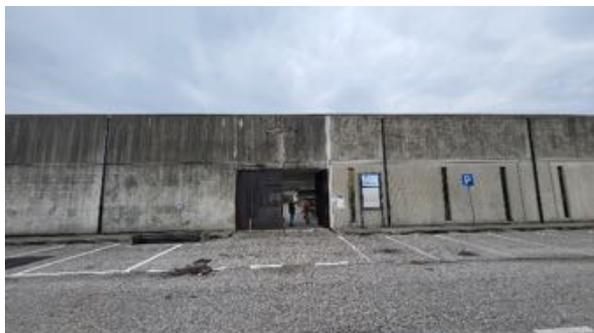
9

Settore est: ingresso

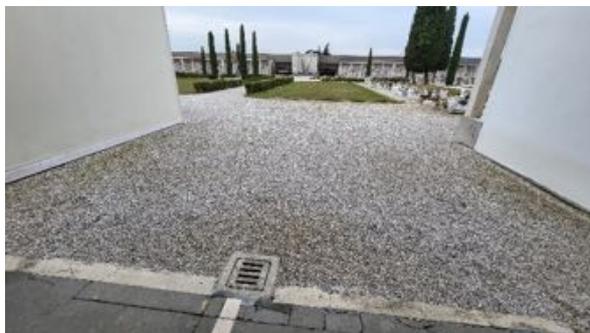
10

Collegamento tra settore Est e area Storica

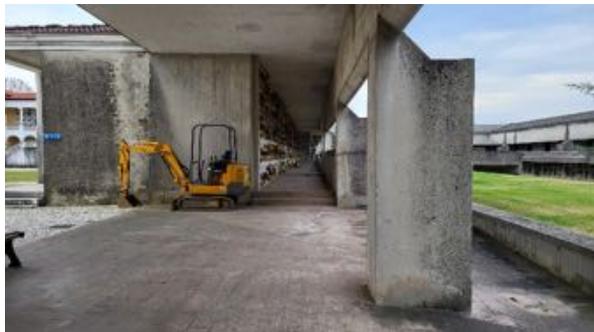
Settore ovest: porticato

9	Collegamenti verticali - Settore Storico	SCA.3	Installare corrimani per accesso al porticato (n.3gradini)	10,0	1.500,00
10	Collegamenti verticali - Settore Ovest	SCA.3	Installare corrimano per rampe accesso al porticato (n.2 accessi)	24,0	3.600,00
11	Settore Storico	PAV.1	Realizzazione percorso pavimentato (vedi grafico) lungo il perimetro dell'area ed assicurarsi anche il collegamento tra l'area est e l'area ovest (300m x2,0m)	Lungh. 180x1,5= 270 mq	24.300,00
COSTO TOTALE €					0,00

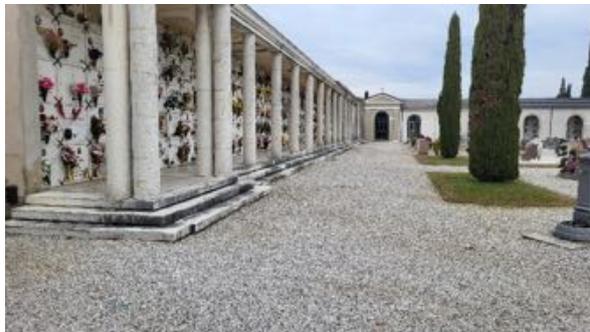
12

Area storica

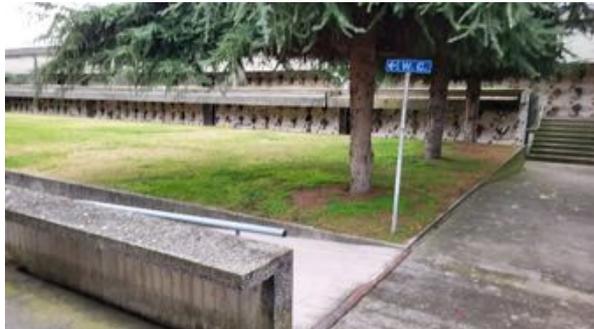
13

Settore ovest: indicazioni servizi igienico

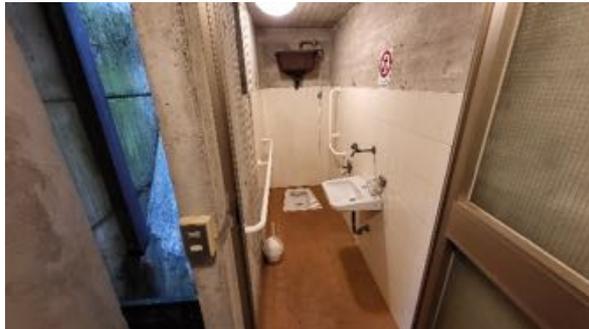
14

Settore ovest: servizio igienico

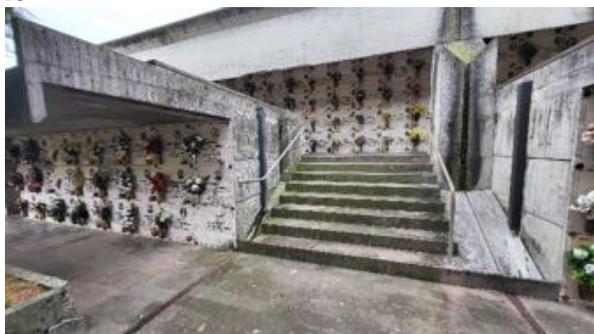
15

Settore ovest

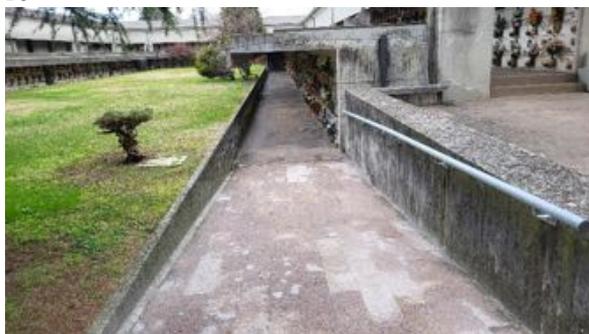
16

Settore ovest: rampa accesso piano inferiore

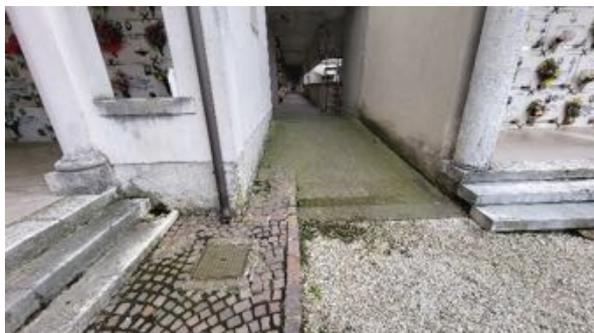
17

collegamento tra settore ovest e area storica

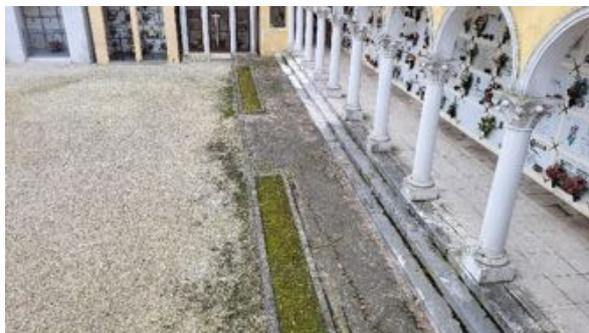
18

Area storica: porticato nord

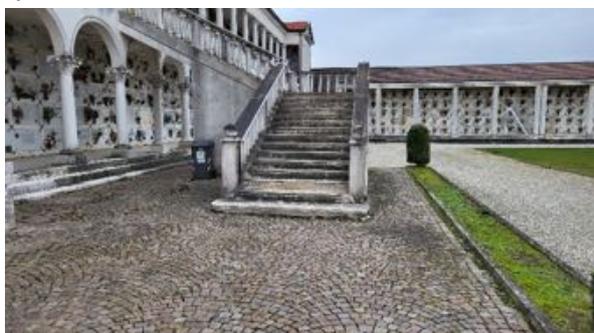
19

Area storica: scale porticato nord

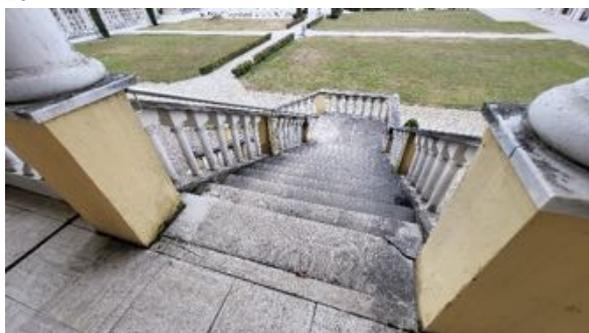
20

Area storica
